BOSSA DE LES DOTZE DONZELLES

Informe de restauració, juliol 2023

(Museu Tèxtil de Terrassa)

**INFORME CONSERVACIÓ – RESTAURACIÓ
BOSSA DE L'ARXIU DE GIRONA**

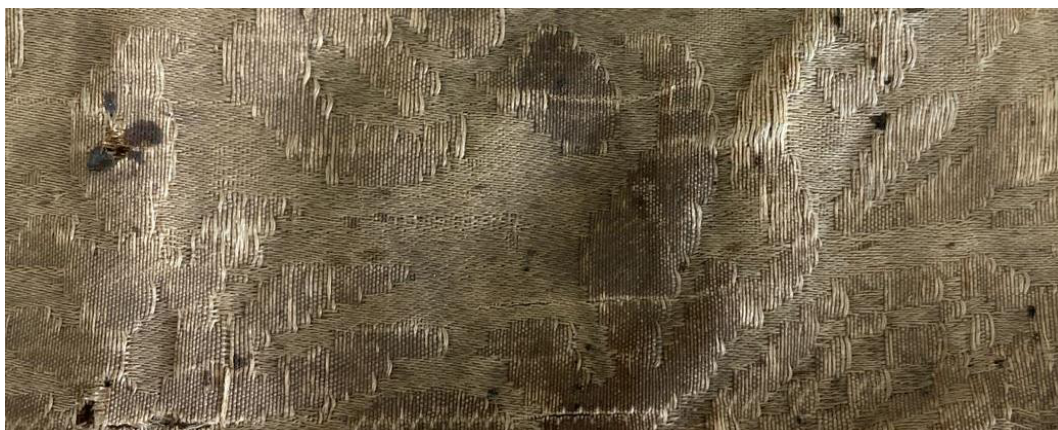
Presenta brutícia superficial tant a l'interior com a l'exterior de la bossa. S'observen, per una banda, petits dipòsits adherits a la superfície al llarg de la peça i, per l'altra, diverses taques fosques localitzades a la part inferior de la peça amb incrustacions de procedència desconeguda.

Fotografia 6. Diverses taques de procedència desconeguda.

Els resultats obtinguts van determinar la necessitat de realitzar primer una neteja per aspiració a tota la peça, i després una neteja mecànica amb esponges de PU. Als galons es van utilitzar esponges de làtex vulcanitzat i després esponges de PU per fer una neteja completa.

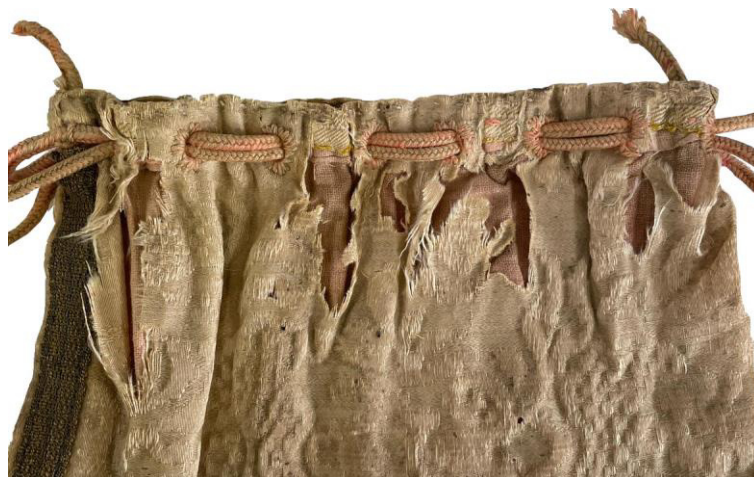
S'aprecien diversos estrips situats en zones a prop de les costures, tant a la part superior (contacte amb el cordó de tancament), com als laterals (unió bossa i galó metàl·lic) i, a la part inferior, causades per les tensions internes del suport juntament amb el debilitament de les fibres pel seu propi envelliment i l'ús. Presenta diverses llacunes i pèrdues de trama i/o ordit. S'aprecien al llarg de la bossa fils solts repartits. El galó metàl·lic aplicat en els laterals està parcialment estripat.

Hi han forats de mida petita, tant al revers com a l'anvers de la peça, produïts per l'atac de xilòfags, afavorit per les propietats intrínseques del suport (teixit orgànic).

Fotografia 7. Llacunes al teixit exterior de la bossa a la part superior del costat del davant.

Sota totes les llacunes, s'han col·locat petits suports localitzats de tela de cotó, de color semblant al de l'objecte. Aquests s'han cosit amb fil de seda d'1 cap de color beix utilitzant punt de Bolonya i punt llarg i curt, segons la zona; quan l'àrea de teixit que calia consolidar era més extensa, es va utilitzar el primer punt, i quan només calia tapar les vores de les llacunes, es va utilitzar el segon.

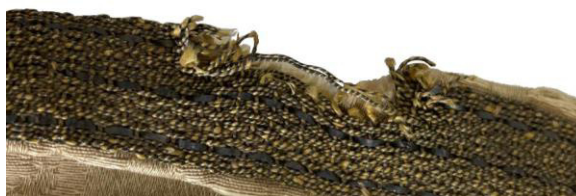
Fotografia 8. Àrea del galó estripada.

El galó metàl·lic esquerre presentava una petita llacuna al llarg de la vora esquerra. Per consolidar-lo abans de la recol·locació del galó a la bossa, es va col·locar un suport local sota la zona degradada en tela de cotó gris fosc, similar a la del metall, cosida amb fil de seda d'1 cap de color gris i utilitzant punt tela.

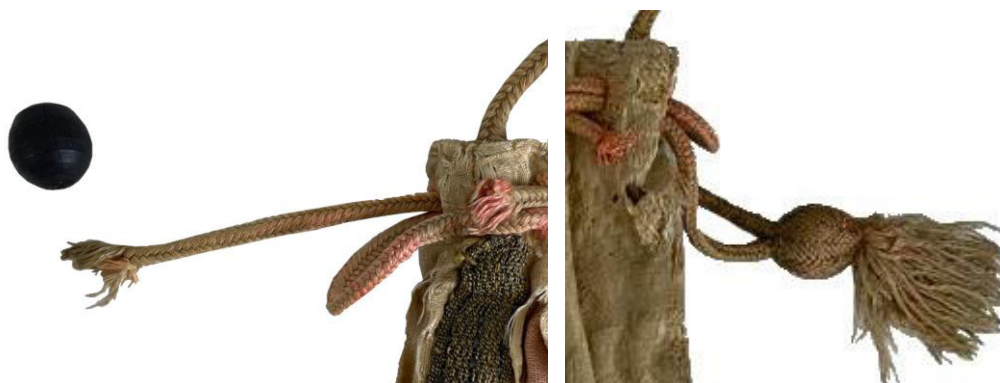
El cordó de tancament està trencat per diverses parts i ha fet caure un dels elements decoratius d'un dels extrems, aquest, una borla de fusta folrada de teixit amb serrell. Es conserva en forma de bola de fusta.

Fotografies 9 i 10. Borles dels extrems, una perduda i l'altre sencera.

Com que no era buida, no era possible unir-la al cordó introduint un fil al seu interior, per la qual cosa l'esfera es va cobrir amb una base de teixit elàstic de cotó i es va cosir amb fil de polièster beix a l'extrem del cordó que li pertocava. Tot seguit, l'esfera es van folrar amb un fil de llana beix per crear un efecte similar a l'original. Aquest es va adherir amb adhesiu de pH neutre.

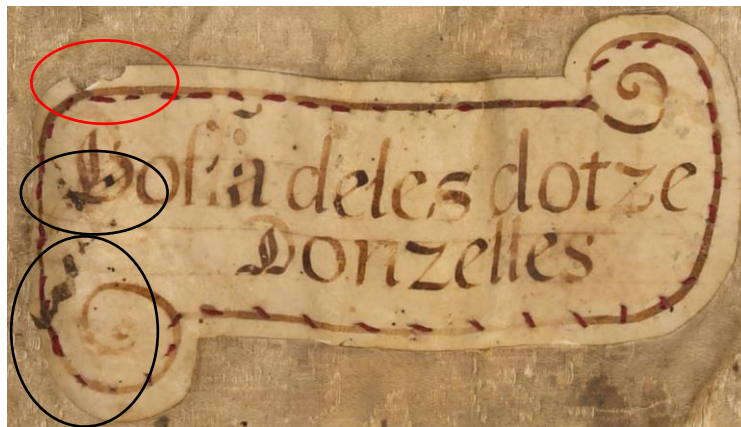
Pel que fa a l'etiqueta de pergamí, presenta brutícia, pèrdues matèriques, taques i dipòsits adherits a la seva superfície.

Fotografia 11. Detall de les alteracions que presenta l'etiqueta de pergamí; dipòsits adherits (encerclats en negre) i, pèrdua matèrica (encerclada en vermell).

El pergamí seguia afectat per una capa de brutícia superficial. Per eliminar-la el millor possible sense crear una tensió excessiva al material, es va decidir procedir realitzant proves amb un cotó amb aigua desionitzada, aplicat amb un lleuger fregament.

El bon resultat de neteja obtingut va permetre realitzar aquesta intervenció a tot el pergamí, eliminant la brutícia superficial i garantint una acció lleugera i controlada.

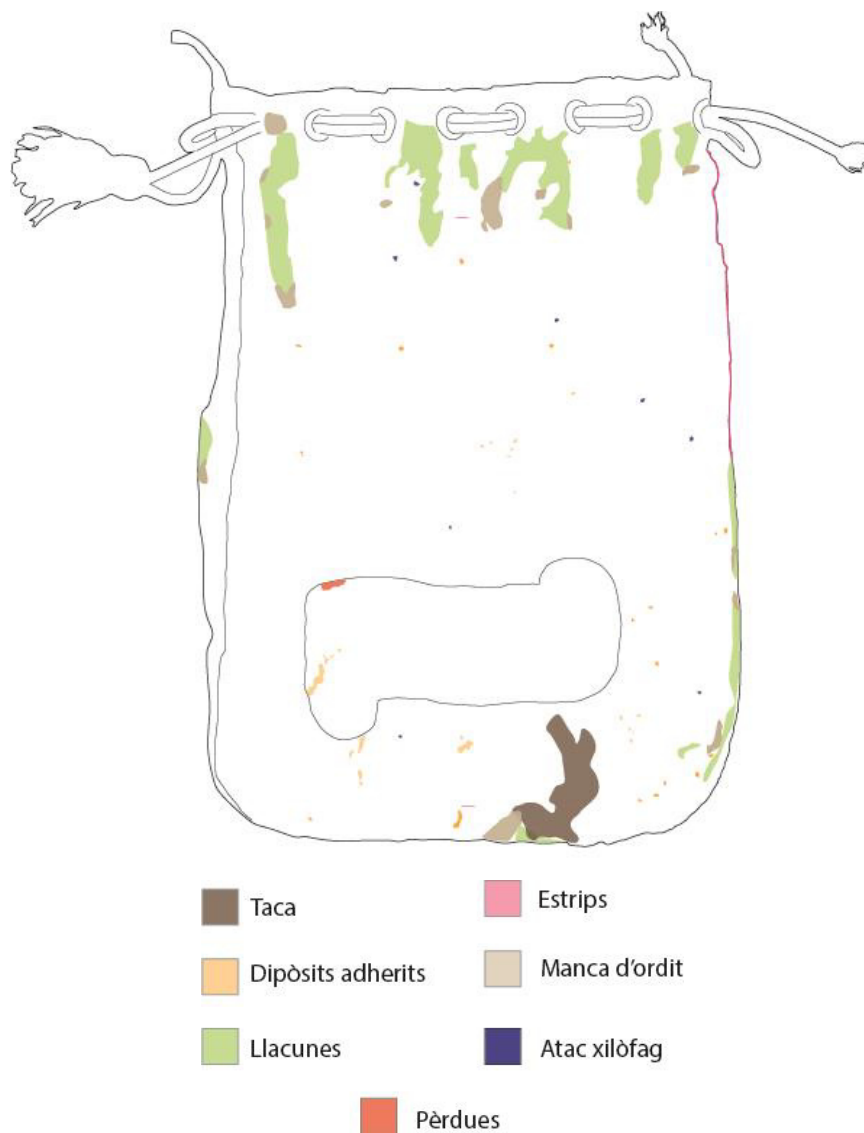
Croquis 2. Alteracions principals presents a l'anvers, costat davanter, de la peça.

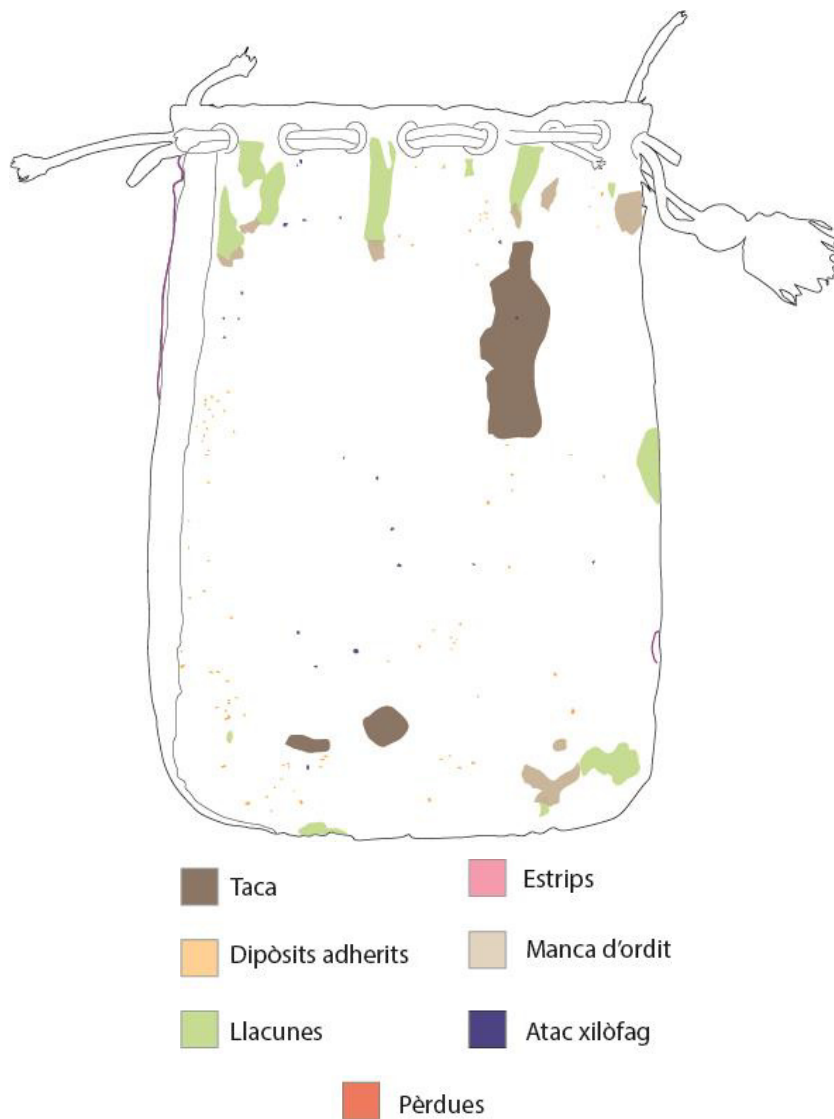
Croquis 3. Alteracions principals presents a la part del darrera de la peça.

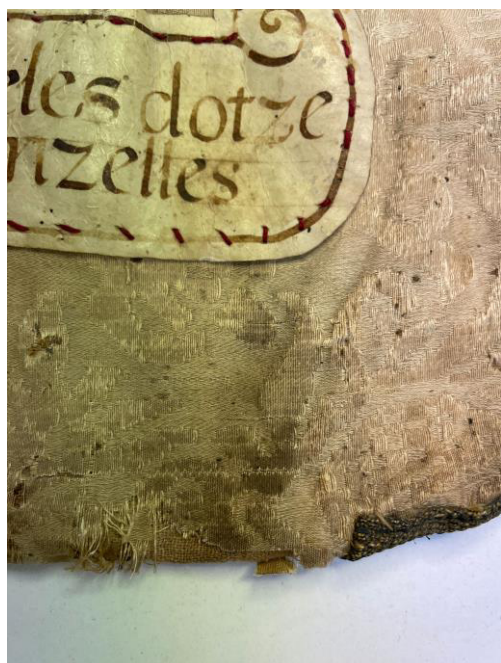
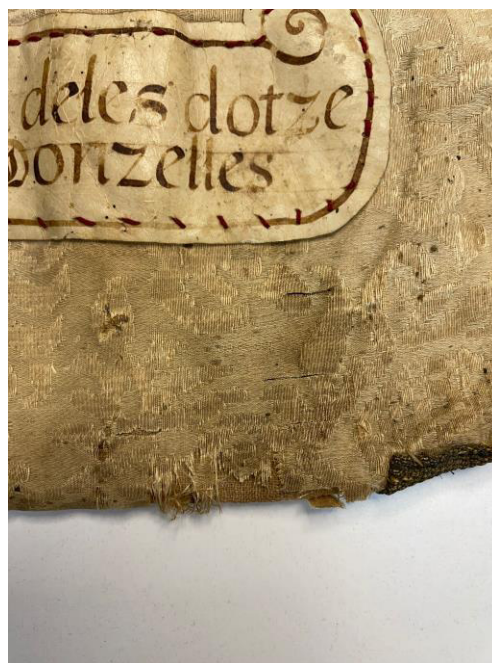
Fotografia 15. Taca abans de la neteja.

Fotografia 16. Taca després de la neteja.

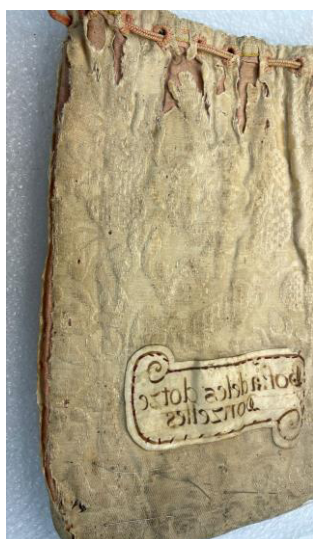
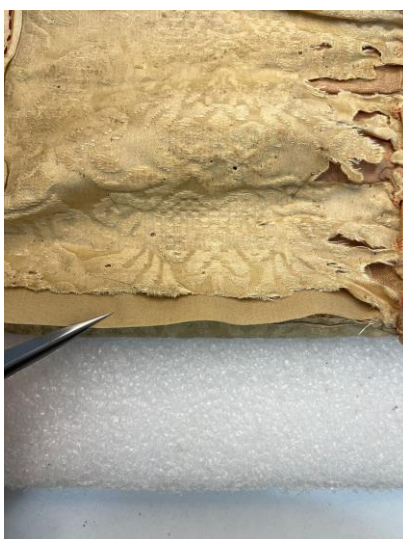
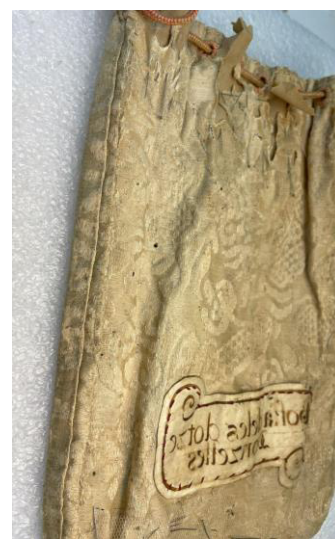
Fotografies 28, 29 i 30. Seqüència d'un dels estrips en un dels laterals.

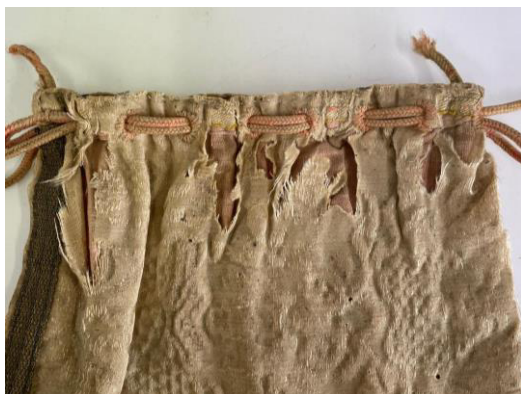
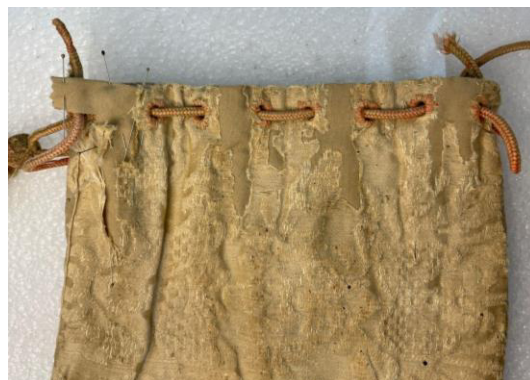
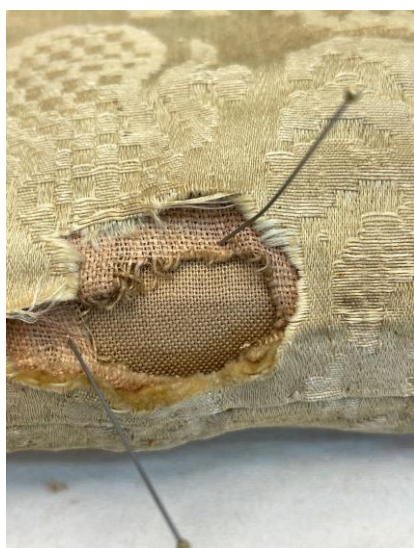
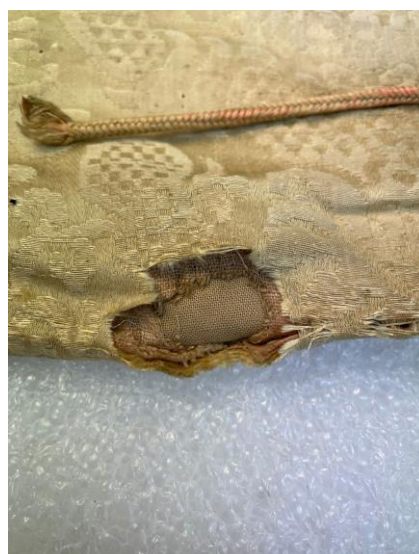
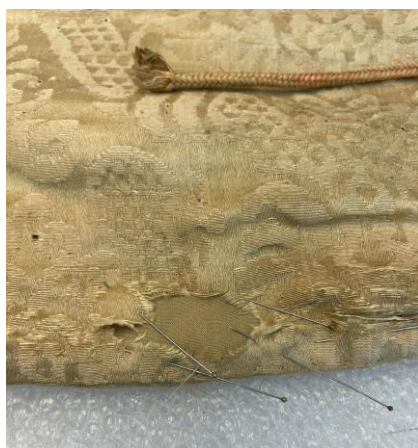
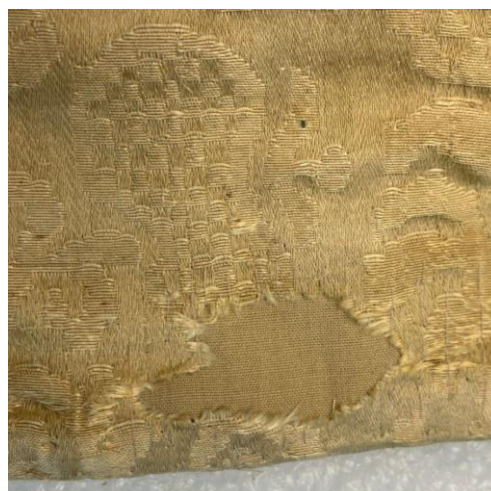
Fotografies de 31 a 36. Seqüència de consolidació de diverses zones.

A prop de la vora superior, on es concentrava la major part de les llacunes, va caldre descosir petites àrees de la costura que unia el teixit de seda al folre de lli per optimitzar la inserció del suport i fer més eficaç la consolidació.

En particular, a la llacuna total de l'esquena, que presentava una carència tant de seda com de folre de lli, es va tancar primer la llacuna del folre amb un teixit de cotó de color similar i, a continuació, la del teixit de seda.

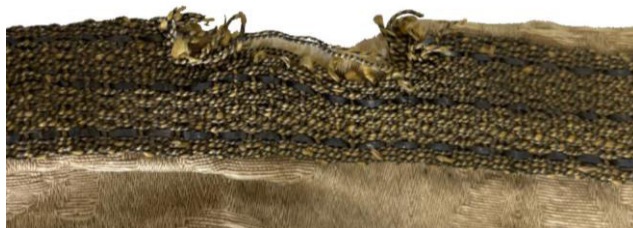
Fotografies 40, 41 i 42. Estrip del galó abans de la consolidació. Consolidació de l'estrip del galó metàl·lic, per l'anvers i revers.

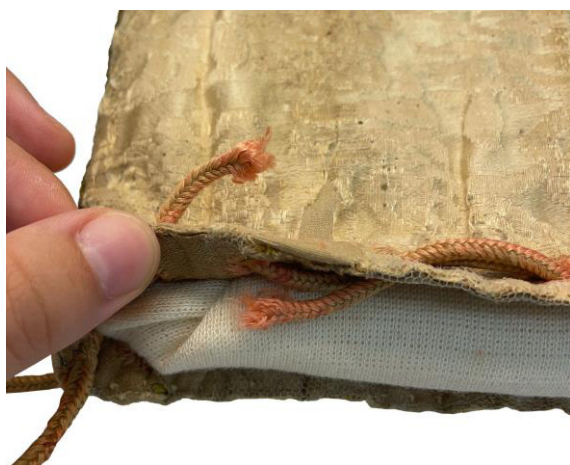
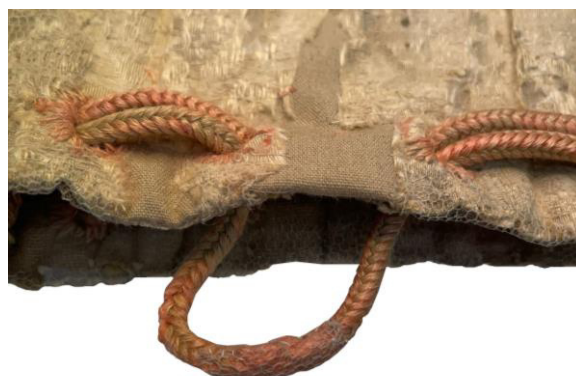
Fotografia 43. Cordó abans.

Fotografia 44. Cordó després.

Una part del cordó estava trencada; per tornar a unir els dos extrems, es va passar un filferro a través dels dos cordons per tornar a unir-los i després es va col·locar un tul protector per fixar més la zona ja que els extrems estaven molt esfilagarsats.
