BOSSA DE LES DOTZE DONZELLES

Informe de restauració, juliol 2023

(Museu Tèxtil de Terrassa)

**INFORME CONSERVACIÓ – RESTAURACIÓ
BOSSA DE L'ARXIU DE GIRONA**

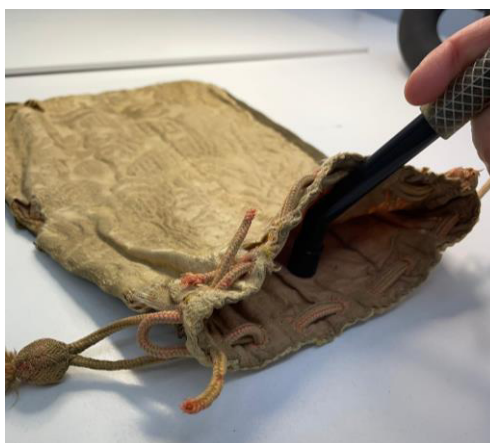
Fotografia 12. Neteja superficial amb aspirador.

S'ha realitzat una neteja superficial, tant per l'anvers com pel revers, duent a terme una aspiració controlada de baixa succió (Conservac[®]), i això ha permès extreure la pols superficial.

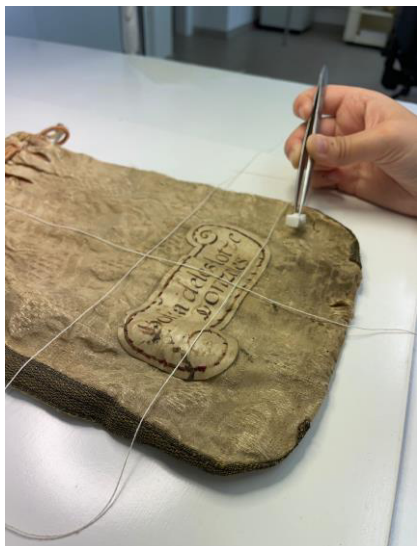
Fotografia 13. Neteja amb esponges.

Els resultats obtinguts van determinar la necessitat de realitzar primer una neteja per aspiració a tota la peça, i després una neteja mecànica amb esponges de PU. Als galons es van utilitzar esponges de làtex vulcanitzat i després esponges de PU per fer una neteja completa.

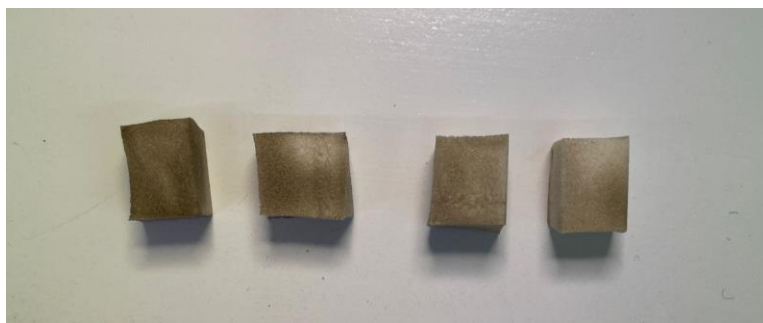
Fotografia 14. Comparació d'esponges de 4 passades.

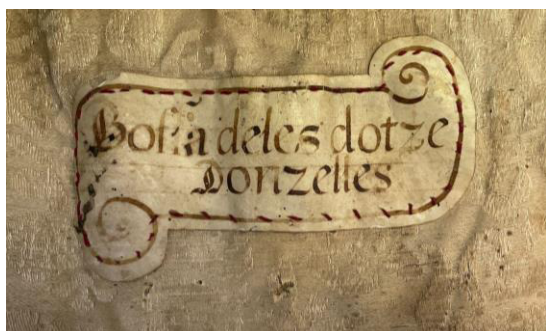
El pergamí seguia afectat per una capa de brutícia superficial. Per eliminar-la el millor possible sense crear una tensió excessiva al material, es va decidir procedir realitzant proves amb un cotó amb aigua desionitzada, aplicat amb un lleuger fregament.

Fotografia 17. Pergamí abans de la neteja.

El bon resultat de neteja obtingut va permetre realitzar aquesta intervenció a tot el pergamí, eliminant la brutícia superficial i garantint una acció lleugera i controlada.

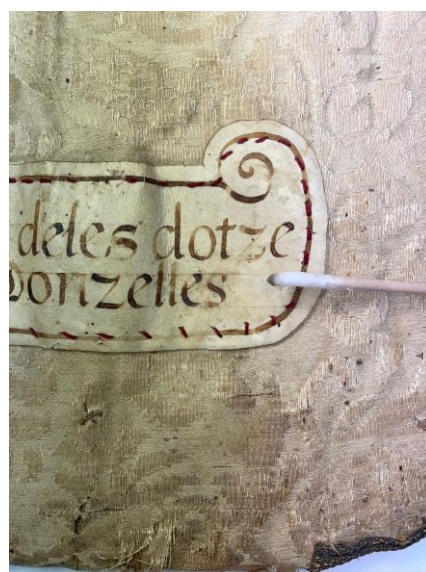
Fotografia 18. Procés de neteja del pergamí.

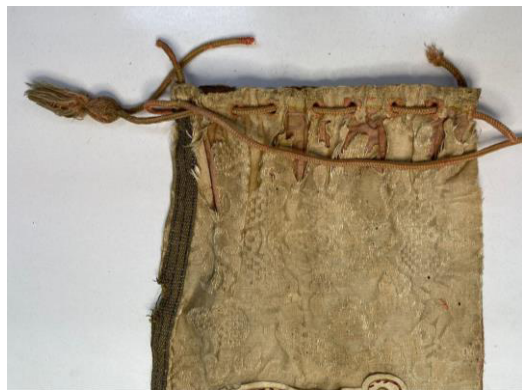
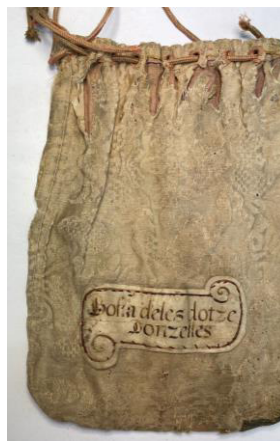
Fotografies 19 i 20. Lateral de la bossa amb el cordó abans i després de descosir-lo.

Per facilitar totes les etapes posteriors de la restauració, s'han descosit els galons de fil metàl·lic, utilitzant pinces i tisores de precisió, i es va retirar el cordó dels traus sempre que va ser possible.

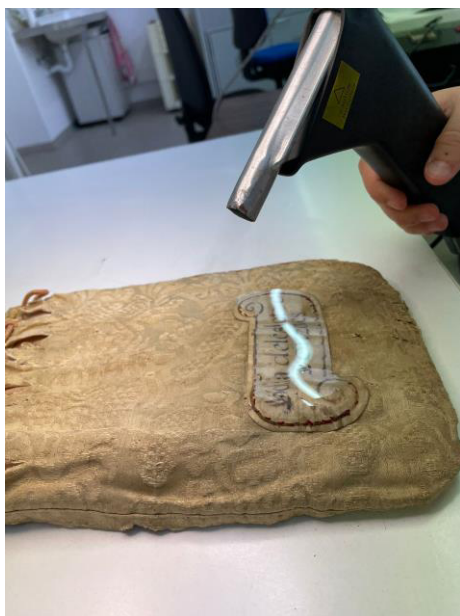
Fotografia 23. Humidificació davant.

Per donar elasticitat i flexibilitat a la part inferior i corregir les possibles deformacions, s'ha procedit a una humidificació en vapor fred mitjançant un atomitzador ultrasònic.

Per tant, es va sotmetre a humidificació tota la bossa, realitzada de forma gradual i controlada i col·locant una làmina de *Melinex*[®] per protegir el pergamí.

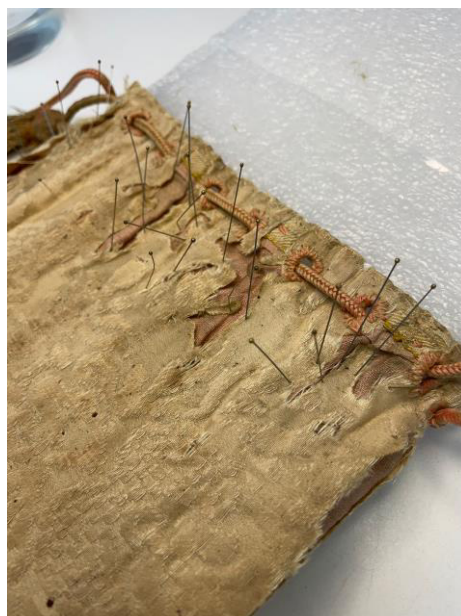
Fotografia 24. Assecat amb les agulles.

Després de la humidificació del teixit, les zones més degradades s'han aguantat amb aguller d'entomologia per garantir un assecat en forma.

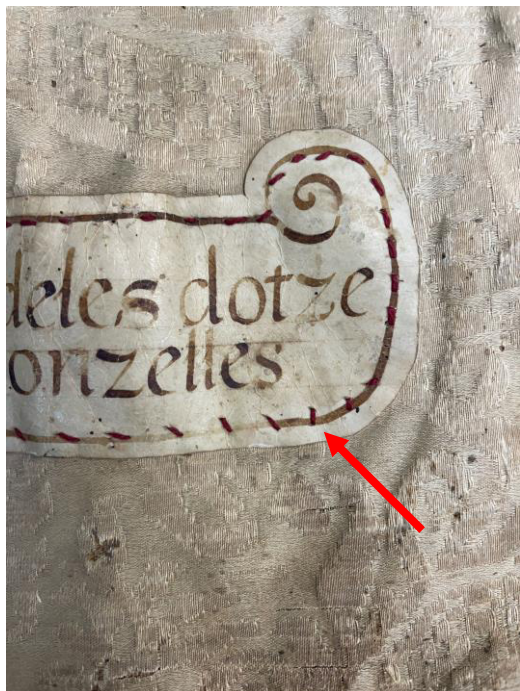
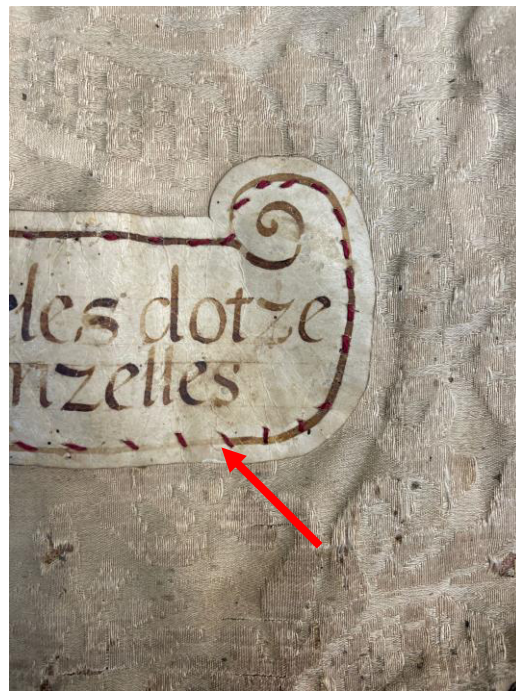
Fotografia 25. Prova de solubilitat de tinta, abans.

Fotografia 26. Prova de solubilitat de tinta, després.

Després de la humidificació de tota la bossa, es van fer proves de solubilitat de la tinta del pergamí amb aigua desionitzada, que van donar resultats positius. Això va permetre fer també una lleugera humidificació del pergamí i aplanar-lo parcialment.

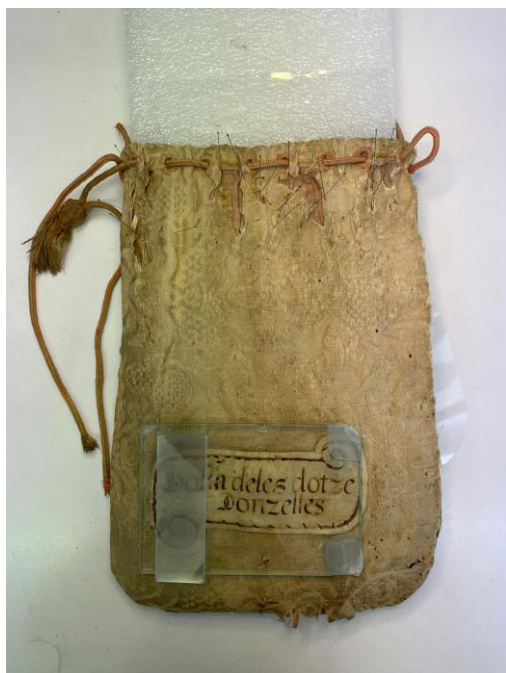
Fotografia 26. Assecat del pergami sota pressió.

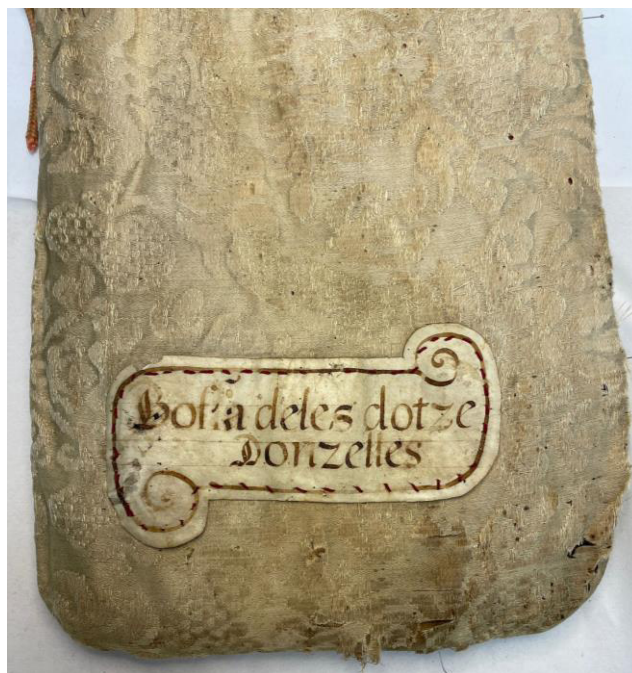
Fotografia 27. Pergami després de la humidificació.

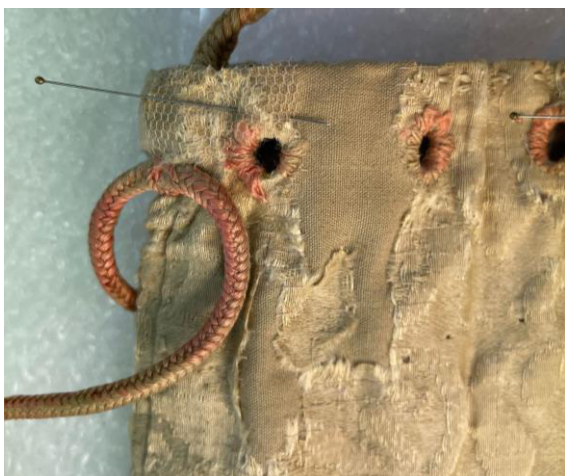
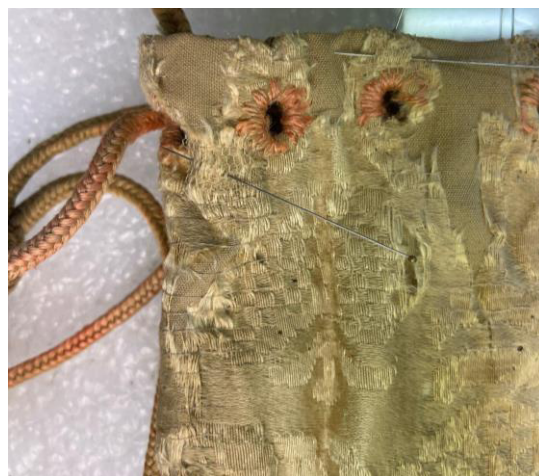
En algunes zones la superfície del teixit estava desgastada, el teixit esfilagarsat i les fibres estaven molt resseques, tot i haver-les humidificat prèviament, i calia protegir-lo per l'anvers. Aquestes zones són la part superior, al voltant dels ullers i la inferior. Es va fer un sandvitx entre teixit de cotó i tul de seda. En aquestes zones es va col·locar un tul de seda per sobre l'àrea i es va cosir amb fil de seda d'1 cap de color beix mitjançant salts de subjecció escanejats irregularment per seguir el curs de la degradació, al suport local interior. La fixació es fa per fora el perímetre de la llacuna o estrip perquè el teixit original està massa dèbil.

Fotografies 37 i 38. Diferents fases de la col·locació del tul.

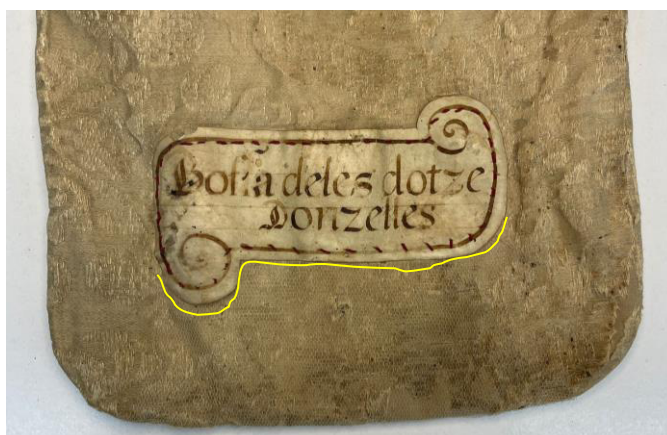
Fotografia 39. Línia de suport del tul sota el pergamí.

A la part inferior, el final del tul es va amagar i fixar sota el pergamí.

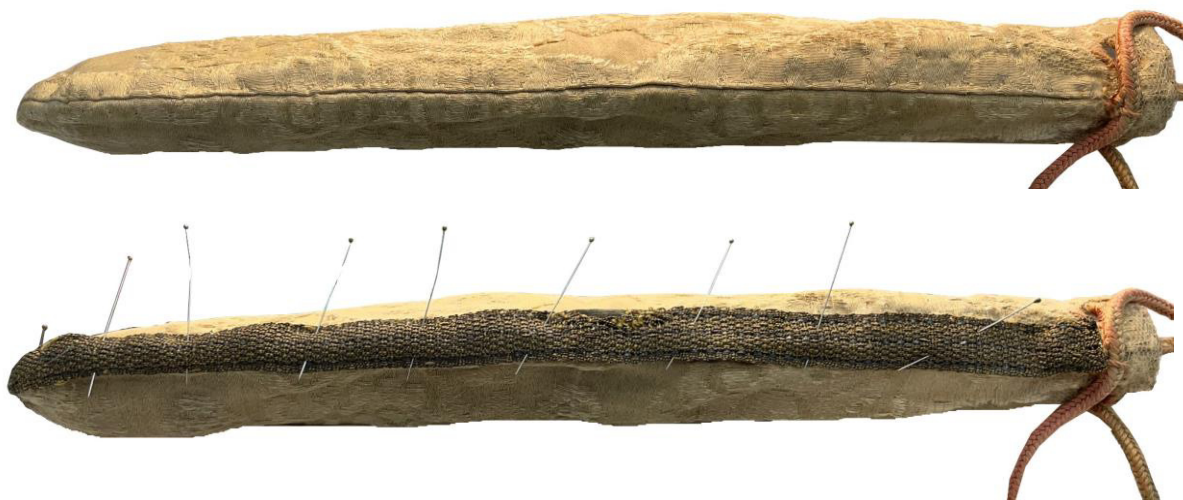
Fotografies 45 i 46. Col·locació del galó metàl·lic.

Es van tornar a fixar els galons metàl·lics als laterals amb puntada de fil, fent dues costures al llarg de les vores amb fil de seda d'1 cap de color gris. Els cordons també es van introduir acuradament i amb ajuda de pinces als traus.

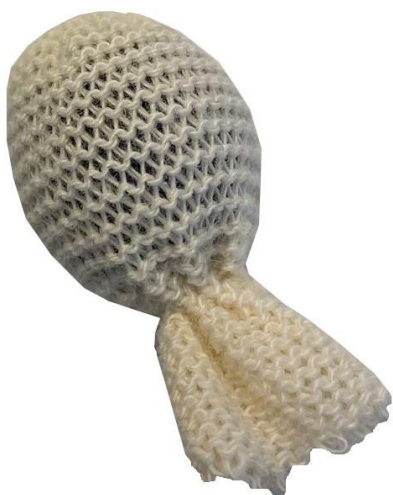
Es va perdre un dels dos elements decoratius laterals del cordó, però se'n va conservar l'estructura interna, una esfera de fusta.

Fotografia 47. Recobriments de la borla de fusta amb un teixit elàstic de cotó.

Com que no era buida, no era possible unir-la al cordó introduint un fil al seu interior, per la qual cosa l'esfera es va cobrir amb una base de teixit elàstic de cotó i es va cosir amb fil de polièster beix a l'extrem del cordó que li pertocava. Tot seguit, l'esfera es van folrar amb un fil de llana beix per crear un efecte similar a l'original. Aquest es va adherir amb adhesiu de pH neutre.

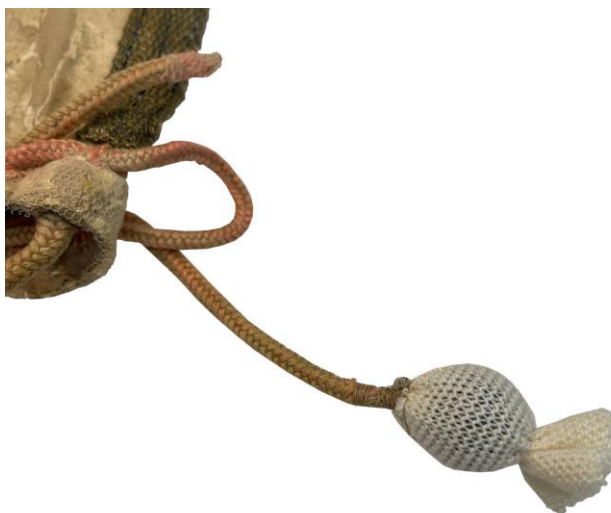
Fotografia 48. Col·locació de la borla amb el seu cordó.

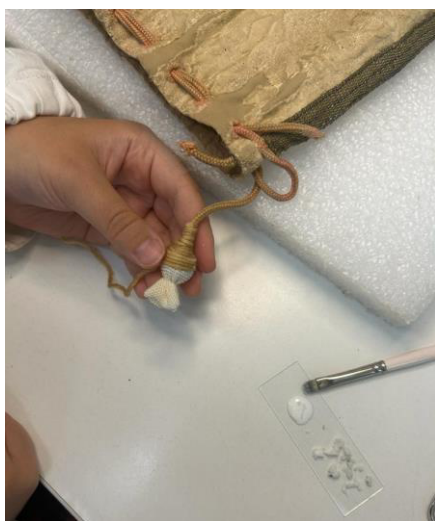
Fotografia 49. Cobertura de la borla amb fil de llana.

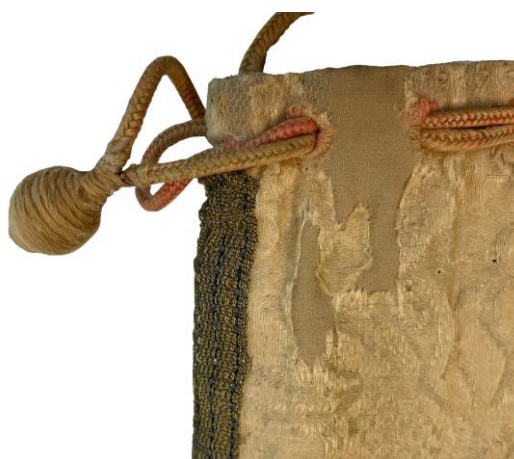
Fotografia 50. La borla un cop acabada la intervenció.

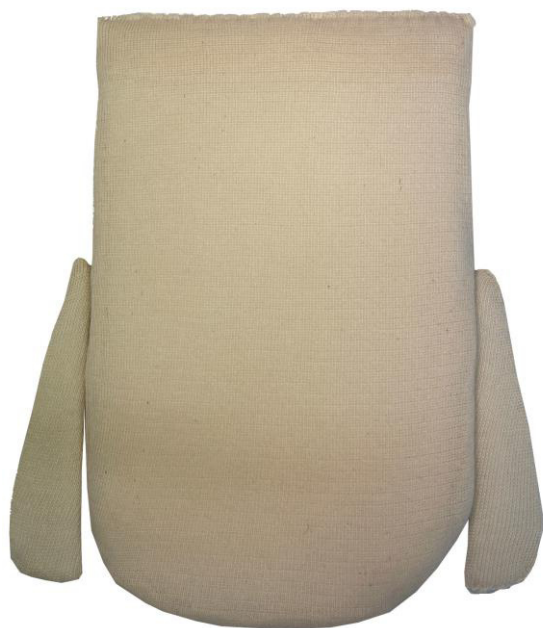
Fotografia 51. Farcits interiors.

Per garantir un emmagatzematge adequat, s'ha confeccionat un suport intern, amb una ànima rígida de cartró de conservació, folrat amb buata i cobert amb teixit de cotó elàstic (Ventulón®). Aquest s'ha dividit en tres parts per facilitar la seva extracció. Aquest suport es pot utilitzar tant per emmagatzematge com per exhibició de la peça. El costat visible per l'obertura de la bossa s'ha folrat amb un teixit de cotó de color neutre per la peça.

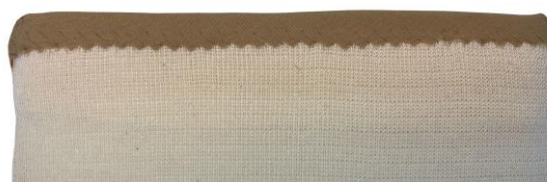
Fotografia 52. Costat superior del farcit.
